W7500x Errata Sheet

Document History

Ver 1.0.0 (July.11, 2016)	First release (erratum 1) - W7500x I2C
Ver 1.1.0 (Jun.18, 2018)	erratum 2 - W7500P Transmission Delay Case
Ver 1.2.0 (May.12. 2019)	Erratum 3 - IAP Function Call Failure Erratum 4 - Two Image Banks Failure Erratum 5 - Cold Booting Failure

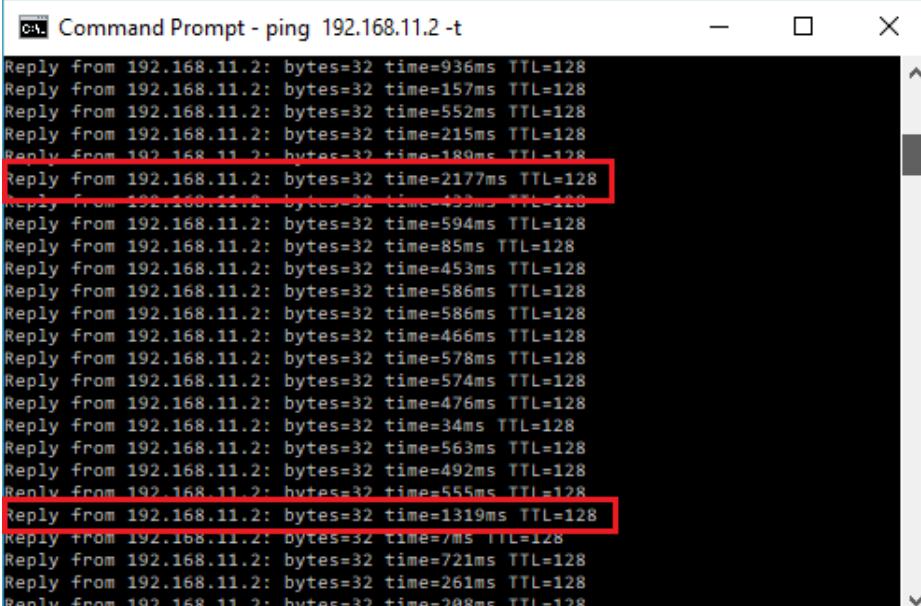
Erratum 2	
W7500P Transmission Delay Case	
Phenomenon	<p>W7500P가 일부 스위치 또는 라우터와의 연결 시 Half Duplex로 인식되면서 TX가 늦게 나가는 현상이 발견됨. (아래는 “TP_LINK AC750” 라우터로 테스트한 결과이다.)</p>

<p>위의 결과와 같이 핑 응답이 3 초 이상 지연되는 현상이 불규칙적으로 발생하는 것을 확인할 수 있다.</p>
Condition	<p>이와 같은 현상은 NC(Not Connected) 패드 및 칩 내부의 PHY MII 신호와 관련된 연결 문제로 인해 발생된다. (W7500P는 silicon-in-packet 제품이며 내부에 W7500 및 Ethernet PHY를 포함한다.); duplex mode의 잘못된 검출로 인한 Collision 처리에 의해 전송 패킷이 지연된다.</p>
Solution & Recommendation	<p>이 현상을 해결하기 위해서, 사용자는 반드시 아래의 PHY 초기화 코드를 삽입해야 한다.</p> <pre>void PHY_Init(void) { #ifdef __W7500P__ // W7500P only // PB_12 *(volatile uint32_t *) (0x41003070) = 0x61; // RXDV: set pull down // PB_05 #endif }</pre>
